Redengevende omschrijving boerderij

Kerkstraat 29 te Wijbosch gemeente Schijndel

drs. Elke de Rooij

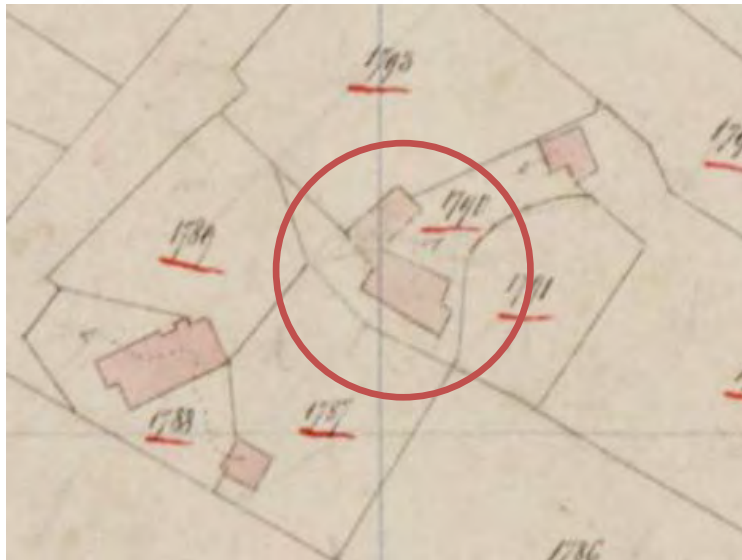
*De boerderij op het Kadastraal Minuutplan 1811-1832. Aan de Noordzijde bevindt zich een haakse aanbouw.
Bron: www.watwaswaar.nl*

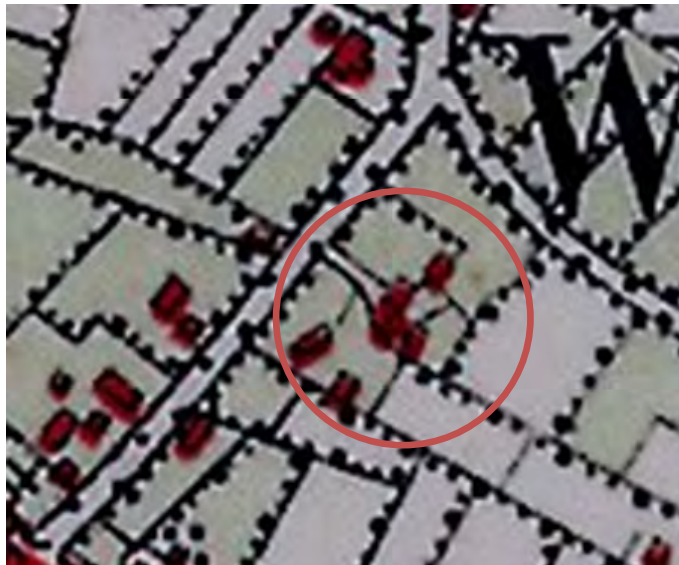
*De Topografische kaart van 1928 laat voor het eerst een andere plattegrond zien: de boerderij is voorzien van een haakse aanbouw aan de zuidzijde (tegen het woonhuis).
Bron: www.watwaswaar.nl*

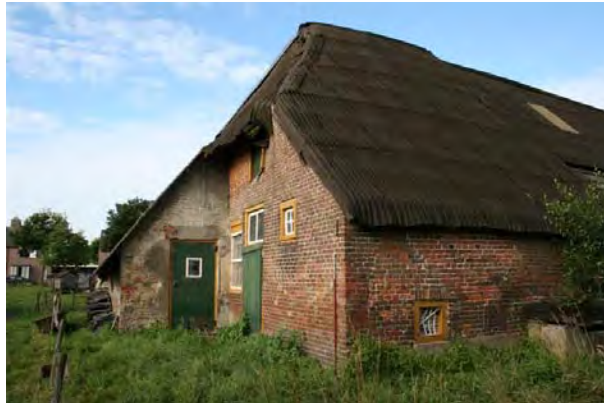
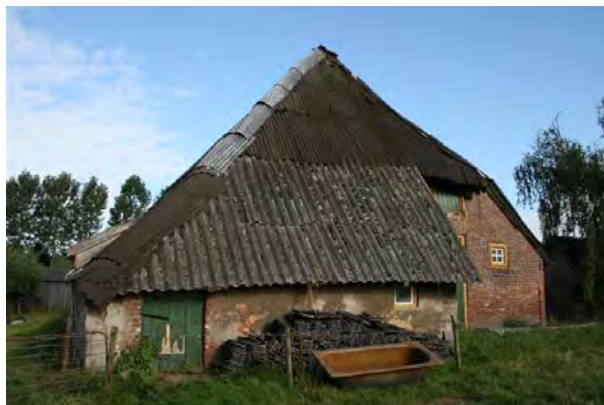
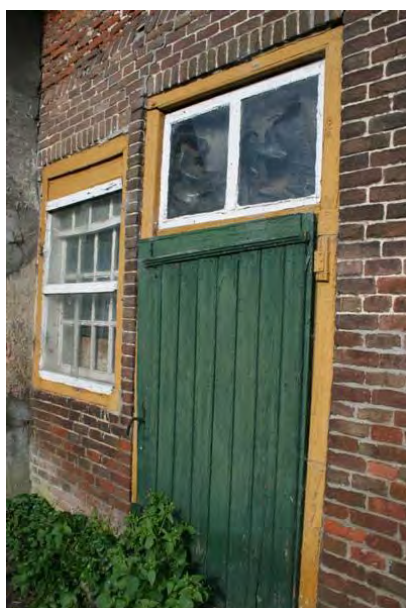
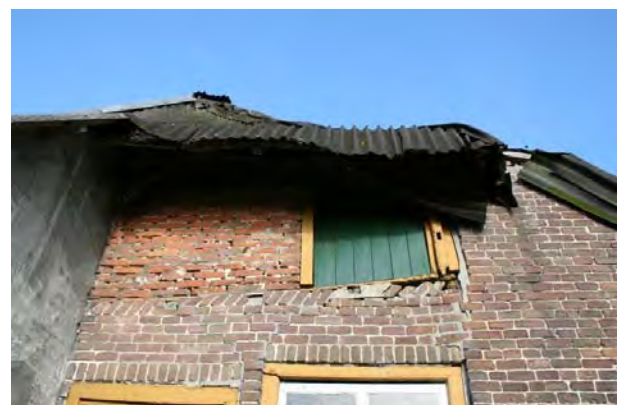
Voorgevel

In deze beschrijving wordt met voorgevel de kopgevel van het voormalige woongedeelte bedoeld. Links bevindt zich tot voorbij het midden van de gevel de aangebouwde kamer, die aan deze zijde een deurtje en een klein enkelruits venster bevat. Opzij bevat de hoek een opgeklampte deur. Totdat de boerderij in gebruik werd genomen als stal was hier een raam in de gevel aanwezig. Het rechterdeel van de voorgevel bevat onder een rollaag een zestienruits schuifvenster, daarnaast onder een rollaag een opgeklampte deur met tweeruits bovenlicht. Geheel rechts bevindt zich ter hoogte van de voormalige opkamer een klein vierruits venster tussen rollagen. Op de verdieping is naast inboetwerk een houten luik aanwezig.

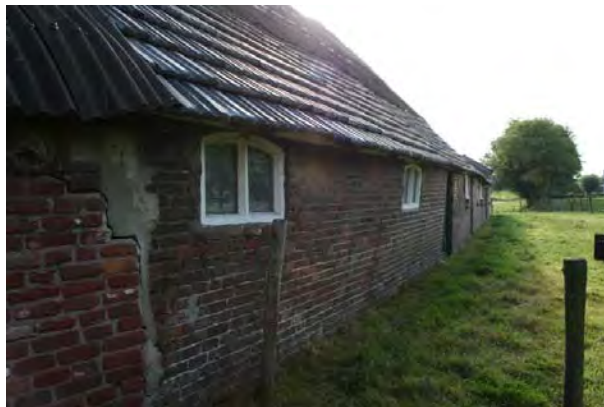
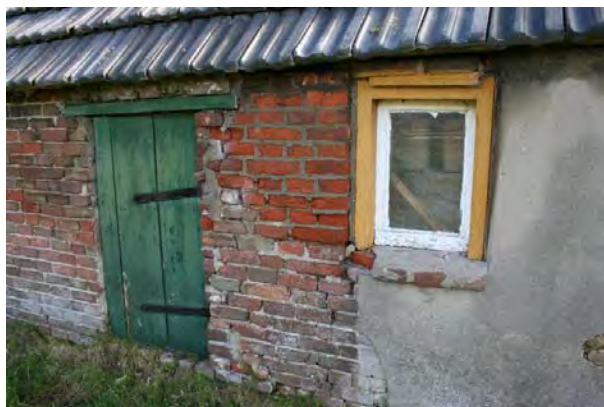
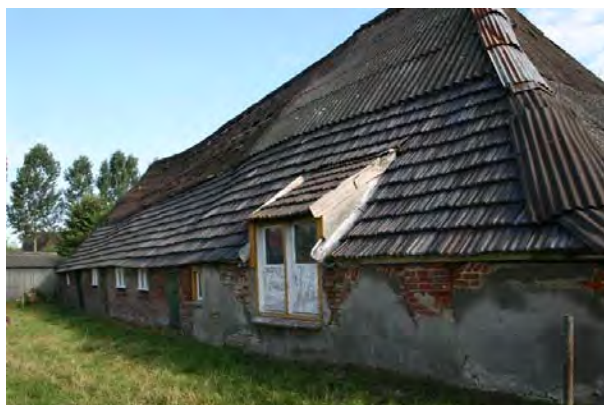
Linkerzijgevel

Links begint de gevel met een afgeschuinde hoek. Dit muurvlak is blind. Hierna volgt een vlak met twee tweeruits getoogde betonnen stalramen, een opgeklampte deur, een tweeruits betonnen stalraam met ventilatieopening en gemetselde lekdorpel aan de onderzijde en een opgeklampte deur. Hierna volgen nog twee tweeruits betonnen stalramen met een ventilatieopening en gemetselde lekdorpel aan de onderzijde, een opgeklampte deur en een enkelruits venster met gemetselde lekdorpel. Vanaf het venster is de gevel tot aan de rechterhoek gecementeerd. Op plaatsen waar het pleisterwerk heeft losgelaten is onder meer een stroomlaag zichtbaar. Ter hoogte van het voormalige woongedeelte is in de lage zijgevel een tweeruits dakkapel met gemetselde lekdorpel toegevoegd.

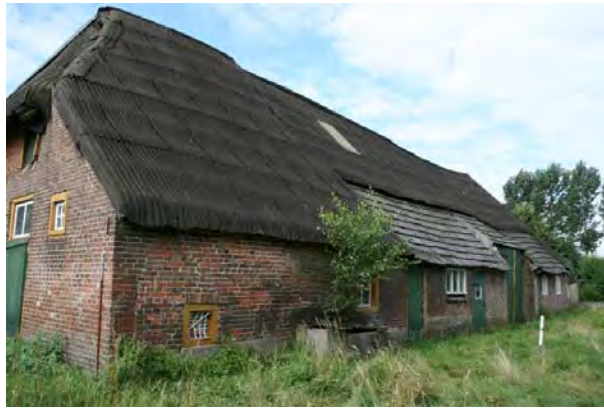
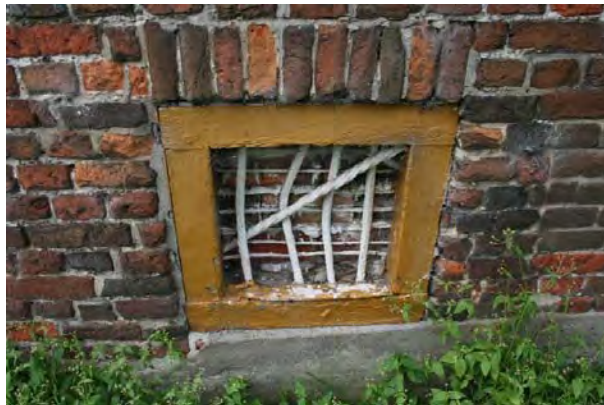
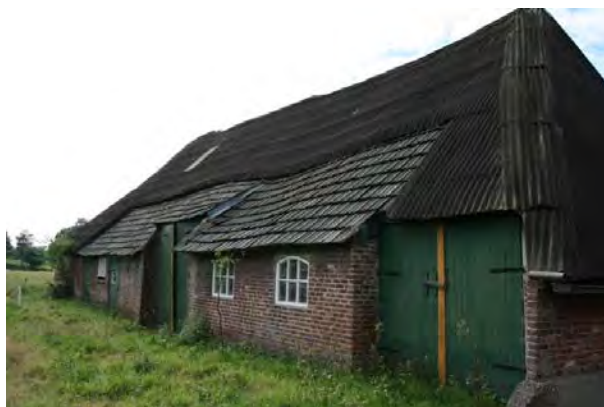
Rechterzijgevel

Links bevindt zich onder een rollaag een keldervenster met diefijzers. Tegen de gevel is een gecementeerde koelbak voor melk geplaatst. Rechts hiervan bevindt zich tussen rollagen een vierruits venster. Hierna begint het bedrijfsgedeelte met een opgeklampte deur, een drieruits betonnen stalraam met ventilatieopening en rollaag aan de onderzijde en nog een opgeklampte deur. Verder naar rechts is terugwijkend een deeldeur geplaatst. Het laatste muurvlak bevat twee zesruits getoogde betonnen stalramen en terugwijkend een dubbele deur.

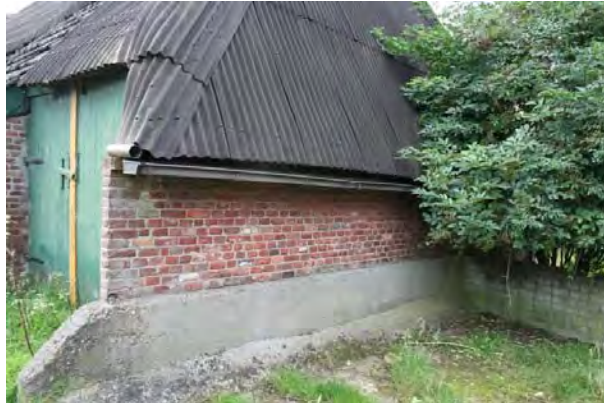
Achtergevel

De lage achtergevel bevat één enkelruits venster.

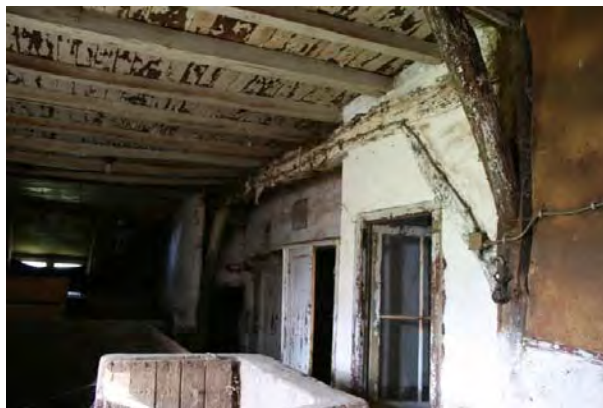
Voorhuis met tweede gebint

Hoewel de boerderij eind jaren 1960 geheel in gebruik is genomen als stal, zijn veel oorspronkelijke elementen bewaard gebleven. De oorspronkelijke gebintconstructie is nog grotendeels intact. De gebinten laten zien dat de boerderij oorspronkelijk werd gebouwd met vijf ankerbalkgebinten, waarvan de eerste en de laatste deel uitmaakten van de kopgevels. Op het tweede gebint, ter hoogte van de schouw, is een decoratie gezaagd en gegutst. Vergelijkbare versieringen zijn gevonden in panden die met zekerheid in de zestiende eeuw gedateerd kunnen worden. Na verloop van tijd (vermoedelijk in de negentiende eeuw) werd het bedrijfsgedeelte van de boerderij uitgebreid met twee gebinten. Op deze gebinten zijn telmerken zichtbaar. De kapconstructie betreft een rondhouten sporenkap.

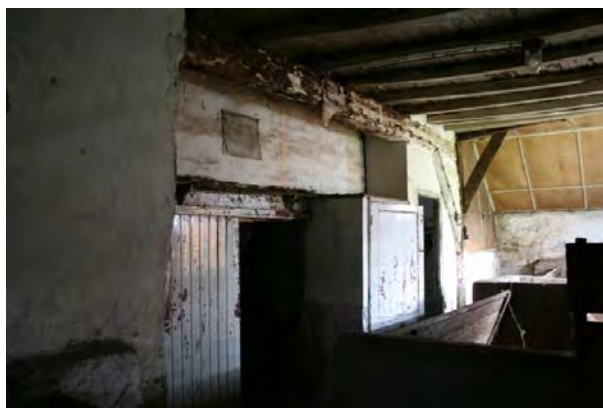
De voormalige schouw in de herd

In het voorhuis is de indeling weggebroken. Enkel sporen laten zien waar zich ooit de opkamer, kelder en goede kamer bevonden. Bedsteden en kasten hebben plaats gemaakt voor varkensstallen. In de voormalige herd is de schouw nog aanwezig. De ruimte heeft een houten zoldering. Onder het tweede gebint is een gang naar de geut en stal gecreëerd. In de gang staat een oude ladder waarmee de zolder bereikbaar is. Het interieur van de geut dateert uit het begin van de twintigste eeuw. De potstal heeft plaatsgemaakt voor een grupstal. Achter de stalruimte is de voormalige deel en tasruimte ook in gebruik geweest als koeienstal. Achterin de bedrijfsruimte bevindt zich de voormalige wagenstalling.

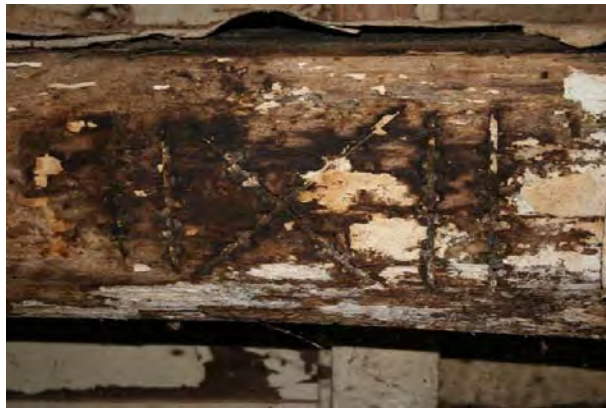
Decoratie op het tweede gebint

Het gebouw is architectuurhistorisch van belang als voorbeeld van een traditioneel hallenhuis dat vermoedelijk in oorsprong uit de zestiende eeuw stamt. Er is sprake van bijzondere architectuurhistorische waarde vanwege de aanwezigheid van een gebint met gezaagde en gegutste decoratie.

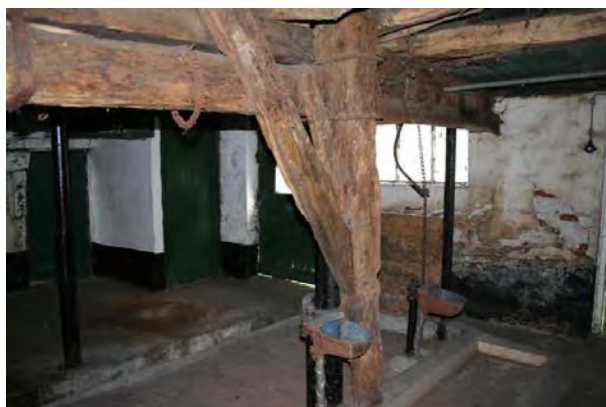
Voormalige potstal, nu grupstal

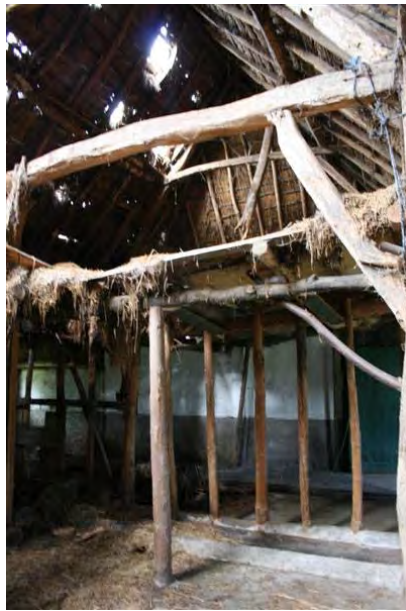
Voormalige deel en tasruimte

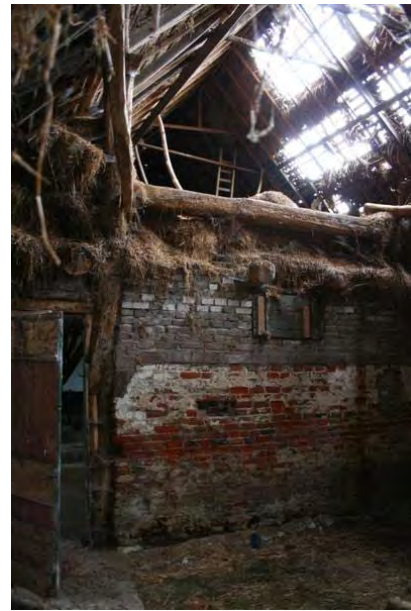
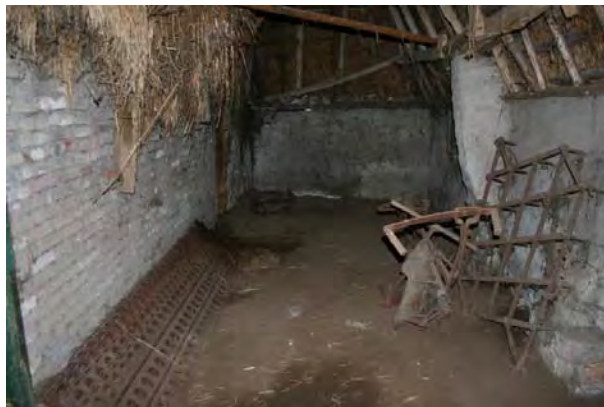
Wagenstalling
