ACTIVITEITENPLAN BESCHERMDE SOORTEN

Herontwikkeling Catherijnestraat Driebergen-Rijsenburg

Heuvelrug Wonen

29 OKTOBER 2020

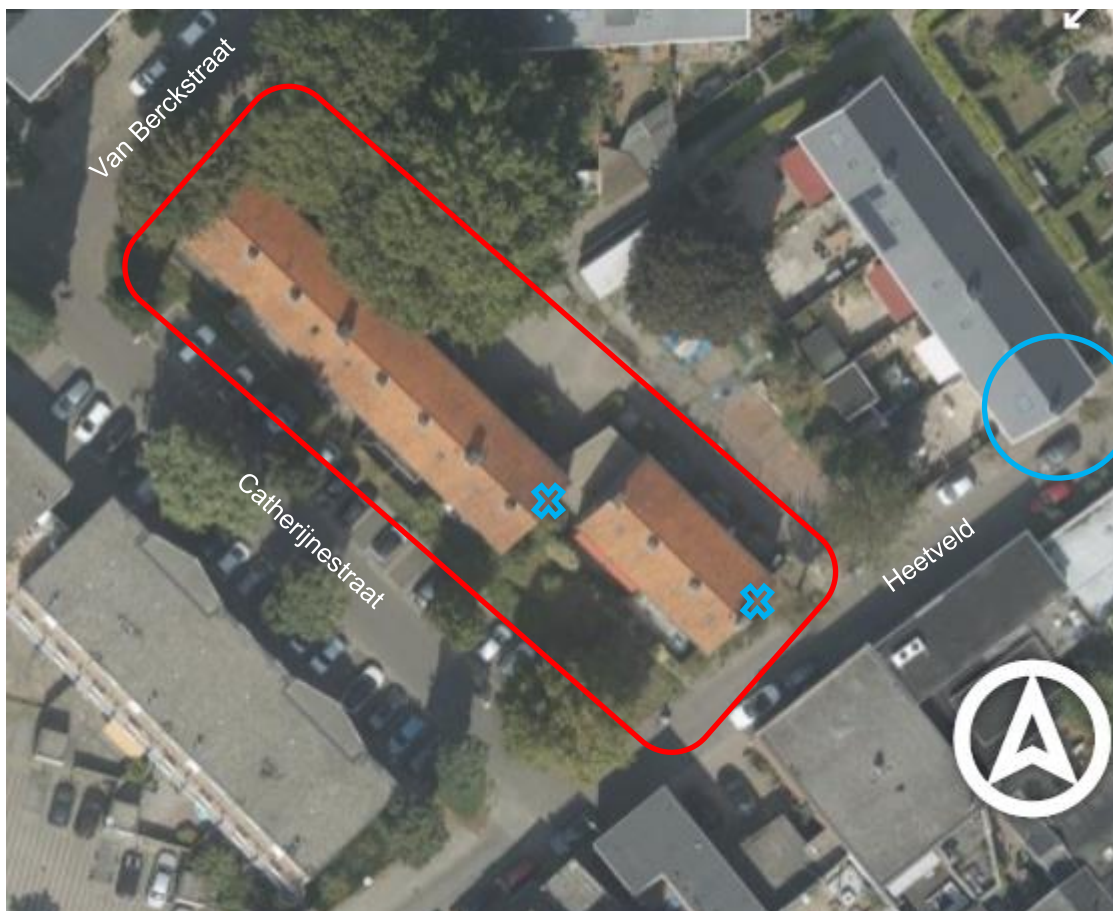
Figuur 6. Luchtfoto plangebied, binnen rood contour. Aanwezigheid nestplaats gierwaluw, blauw kruis. Aanwezigheid één of meerdere nestplaatsen gierwaluw buiten plangebied (blauwe cirkel) (streetsmart.cyclomedia.com).

Binnen het plangebied zijn in totaal twee nesten van gierzwaluw vastgesteld. Naast sporen van uitwerpselen op de gevel en gierende groepjes gierzwaluwen, zijn ook invliegende individuen waargenomen. De nesten bevinden zich ter hoogte van de kopgevel en de kantpan.

In de omgeving is ook nestindicerend gedrag waargenomen. In de geronveerde woningen ten noordoosten van het plangebied zijn ook invliegende individuen waargenomen. Er zijn inbouwstenen aanwezig die tijdens de renovatie zijn aangebracht. Om hoeveel nesten het exact gaat is onbekend.

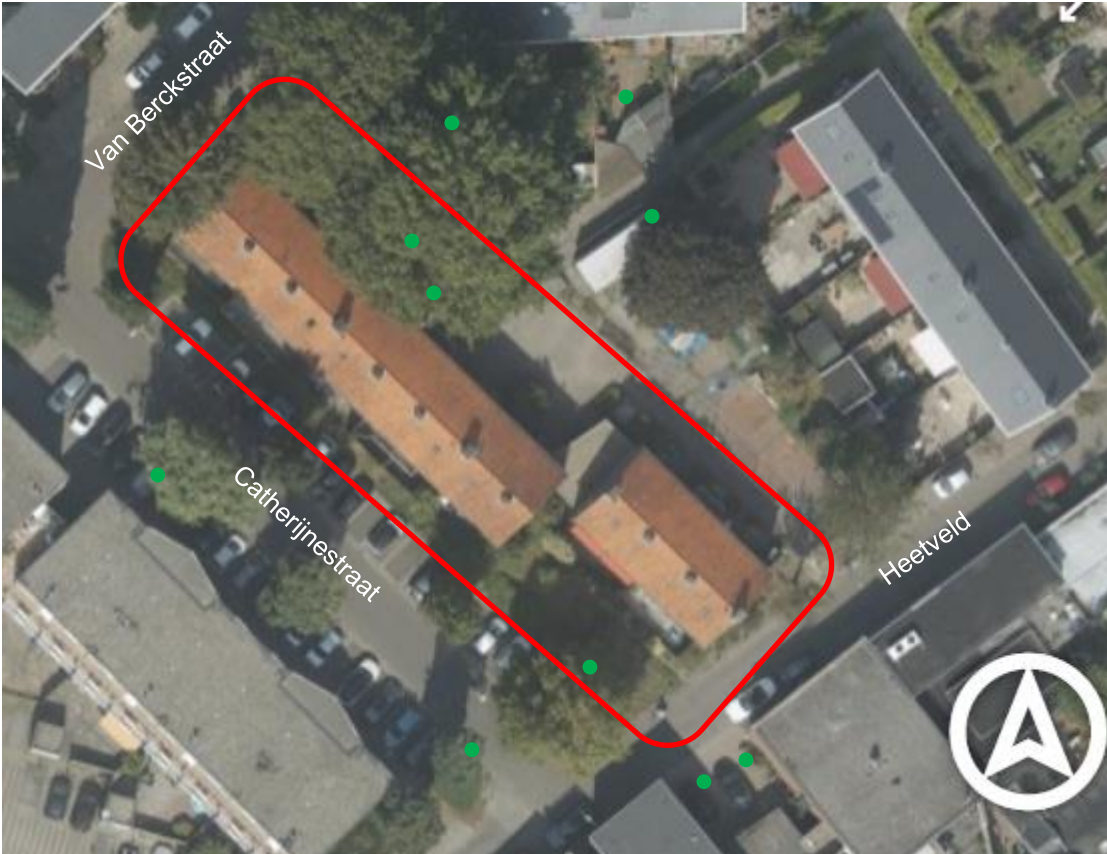
Figuur 7. Luchtfoto plangebied, binnen rood contour. Aanwezigheid foeragerende gewone dwergvleermuis, groene stip (streetsmart.cyclomedia.com).

Gedurende de actieve periode van gewone dwergvleermuis wordt door enkele gewone dwergvleermuisen (maximaal 3 individuen) in de omgeving van het plangebied gevoerd. Voor het vinden van voedsel wordt gebruik gemaakt van de lichte van de bomen en de gebouwen. De voergerende gewone dwergvleermuisen vertoonden binnen het plangebied en de omgeving geen verblijfplaatsindicerend gedrag (zie ook paragraaf 3.1.3). Ook zijn geen vliegroutes vastgesteld. Gelet op de bebouwing en het groen in de omgeving van het plangebied (zie Figuur 7) zijn verschillende lijnvormige elementen aanwezig waarlangs gevlogen en gevoerd kan worden. Op basis van de bevindingen van het vleermuisenonderzoek is uitgesloten dat het plangebied functioneert als verblijfplaats voor gewone dwergvleermuis.

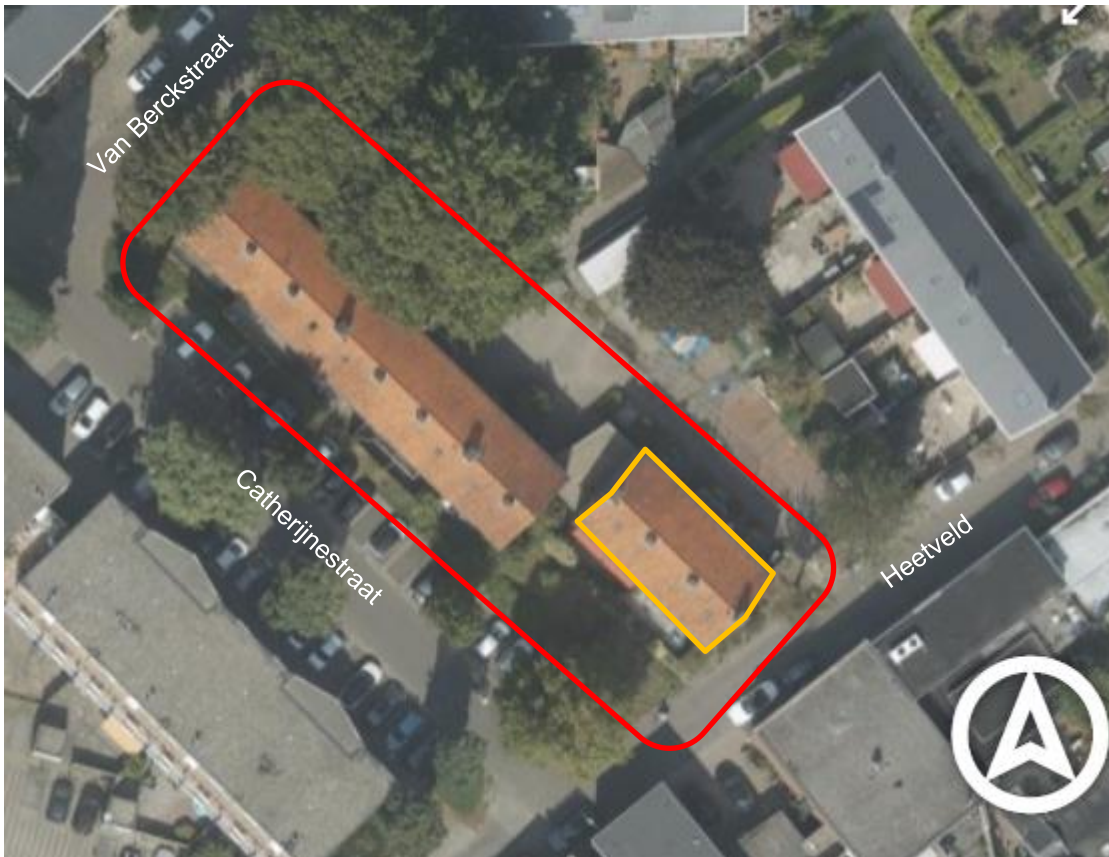
Figuur 8. Luchtfoto plangebied, binnen rood contour. Aanwezigheid kraamverblijfplaats laatvlieger, binnen oranje contour (streetsmart.cyclomedia.com).

Het plangebied functioneert als kraamverblijfplaats van ruim 30 laatvliegers. Deze kraamkolonie is tussen 26 mei en 3 juli van 2020 waargenomen. Uitvliegers zijn verspreid over de kopgevel en aan weerszijden van het woonblok waargenomen. Op basis van deze bevindingen is geconcludeerd dat de kraamkolonie onder het gehele dak, tussen dakbeschoot en dakpannen, verblijft, zie Figuur 8. Tussen 3 juli en 12 juni van 2020 is de kraamkolonie verhuist naar een woning (Traay 40) op circa 50 meter ten zuidoosten van het plangebied, zie Figuur 9 en Figuur 10. Tot 7 juli van 2020 is vastgesteld dat de kraamkolonie in de woning aan de Traay verbleef. De kraamperiode eindigt rond 15 juli waarna de kraamgroep uit elkaar valt. Aangenomen is dat kraamkolonie bij de laatste verblijfplaats uit elkaar is gevallen. Vervolgens zijn tijdens de veldbezoeken in de nazomer en de herfst in en rondom het plangebied geen laatvliegers meer waargenomen. Gelet op de aanwezigheid van de kraamkolonie en afwezigheid gedurende de nazomer en herfst is geconcludeerd dat het plangebied alleen een functie als kraamverblijfplaats heeft voor laatvlieger.

- **Laatvlieger:** Het slopen van het zuidoostelijk gelegen woonblok (zie Figuur 8) leidt tot een permanente aantasting van een kraamverblijfplaats van laatvlieger. Gedurende de kraamperiode (1 mei tot 15 juli) leidt dit tot verwonden en/of doden en verstoring van laatvliegers. Het slopen van het noordwestelijk gebouw (Zie Figuur 6) leidt gedurende de kraamperiode tot verstoring van de directe omgeving. De laatvliegers maken geen gebruik van het omliggend groen als foerageergebied. Gelet op het stedelijk gebied waar verschillende lijnvormige elementen aanwezig zijn, is het uitgesloten dat het plangebied een

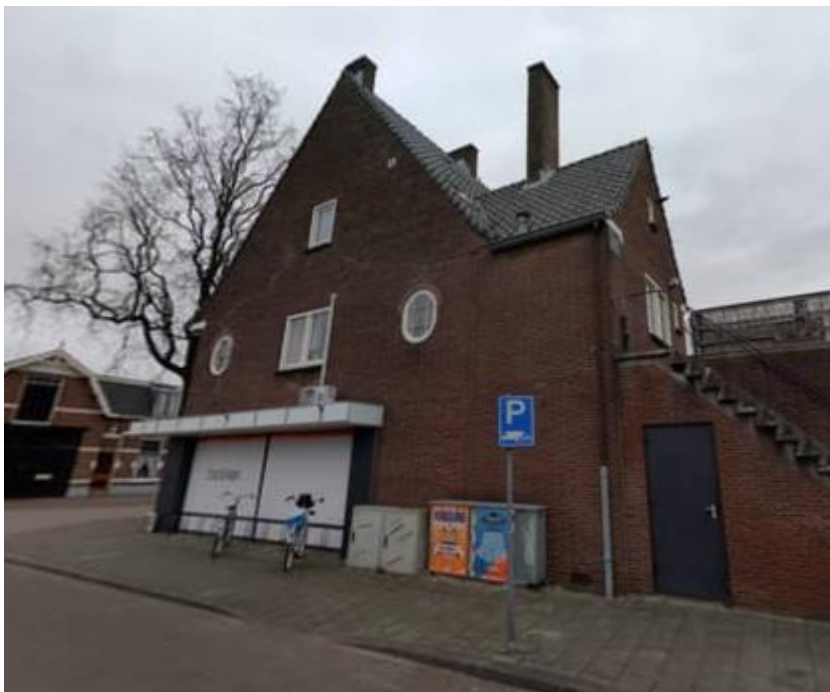
Figuur 9. Traaij 40 vormt een kraamverblijfplaats waar de kraamkolonie laatvliegers en grootste deel van de kraamperiode verblijft.

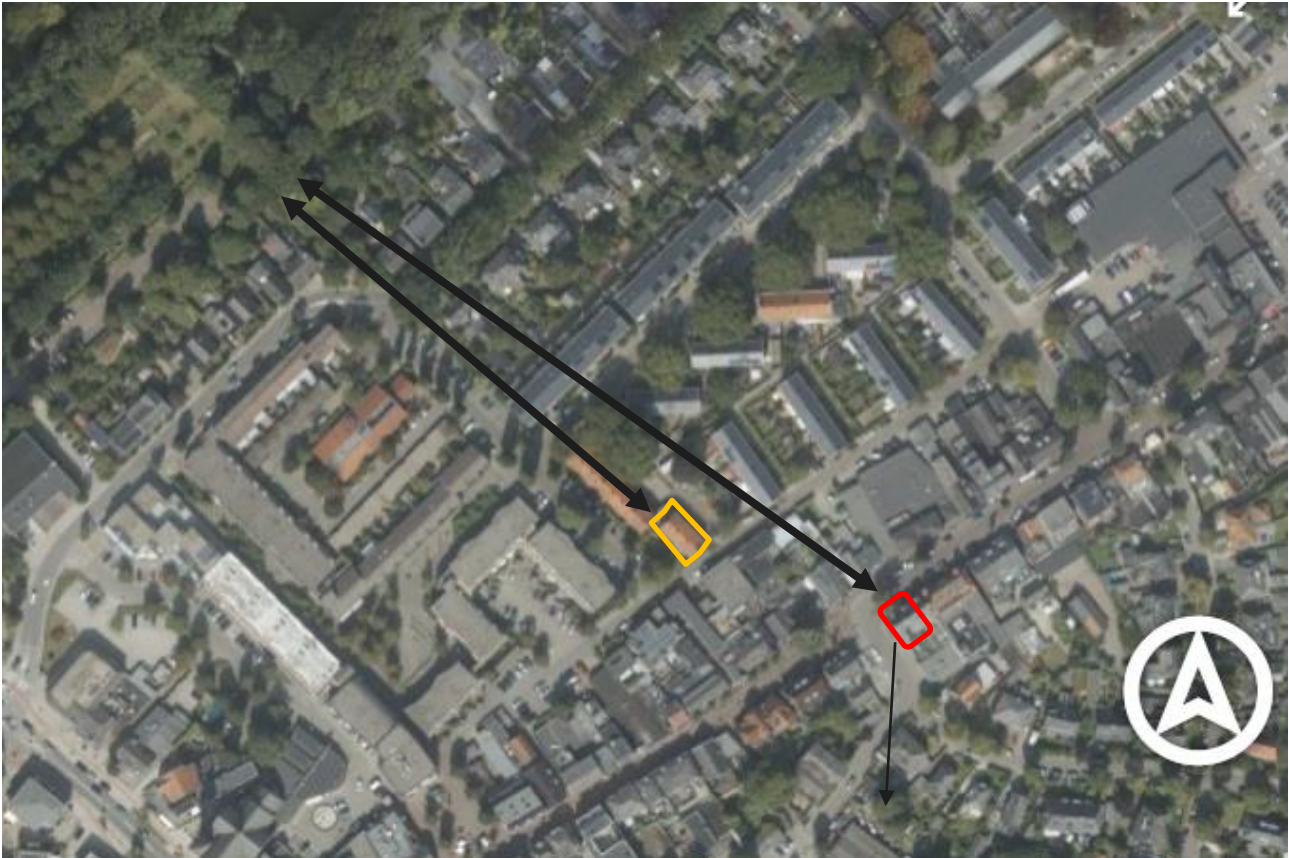
Figuur 10. Luchtfoto ligging kraamverblijfplaats laatvlieger binnen plangebied, binnen oranje contour. Ligging tweede kraamverblijfplaats laatvlieger, binnen rood contour (streetsmart.cyclomedia.com). De zwarte pijl geeft de vastgestelde vliegroute tussen kraamverblijfplaats en foerageergebied weer.

Bij alle momenten van uitvliegen is het gros van de kolonie richting het bosrijke seminariumterrein ten noordwesten van het plangebied gevlogen. Een enkele keer is een individu richting het zuiden gevlogen, zie Figuur 10.

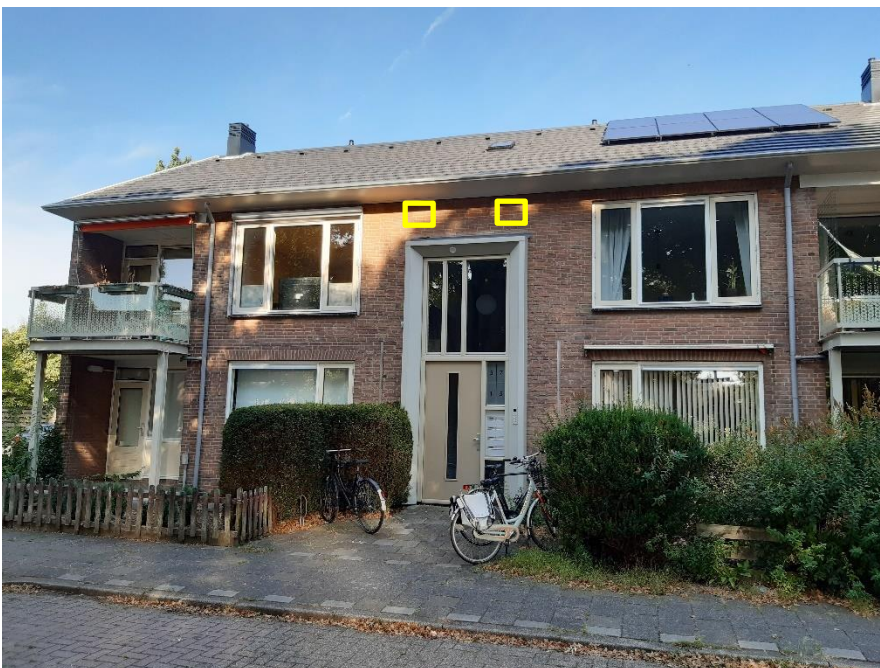
Figuur 11. Locatie van de permanente voorzieningen (neststenen) op de gevel.

- Conform mitigatietaakstelling dienen 10 permanente voorzieningen gerealiseerd te worden. Gekozen is voor het model NK MU 06 Inbouwsteen Mus (www.vivarapro.nl).
- Ter hoogte van vijf toegangen van de portiekflats aan de Van Berckstraat (zie Figuur 11), binnen een straal van 70 meter (zie Figuur 12), worden in totaal 10 neststenen geplaatst:
 - Dit is de zuidoost georiënteerde zijde van de gevel. De permanente voorzieningen worden vlak onder het overstek geplaatst zodat deze minimaal worden opgewarmd door de zon.
 - De neststenen zijn van beton en hebben daardoor een duurzaam karakter.

- Tussen de permante voorzieningen zit ten minste 50 centimeter, zodat elk huismuspaartje voldoende ruimte krijgen voor het territorium rondom de nestplaats.

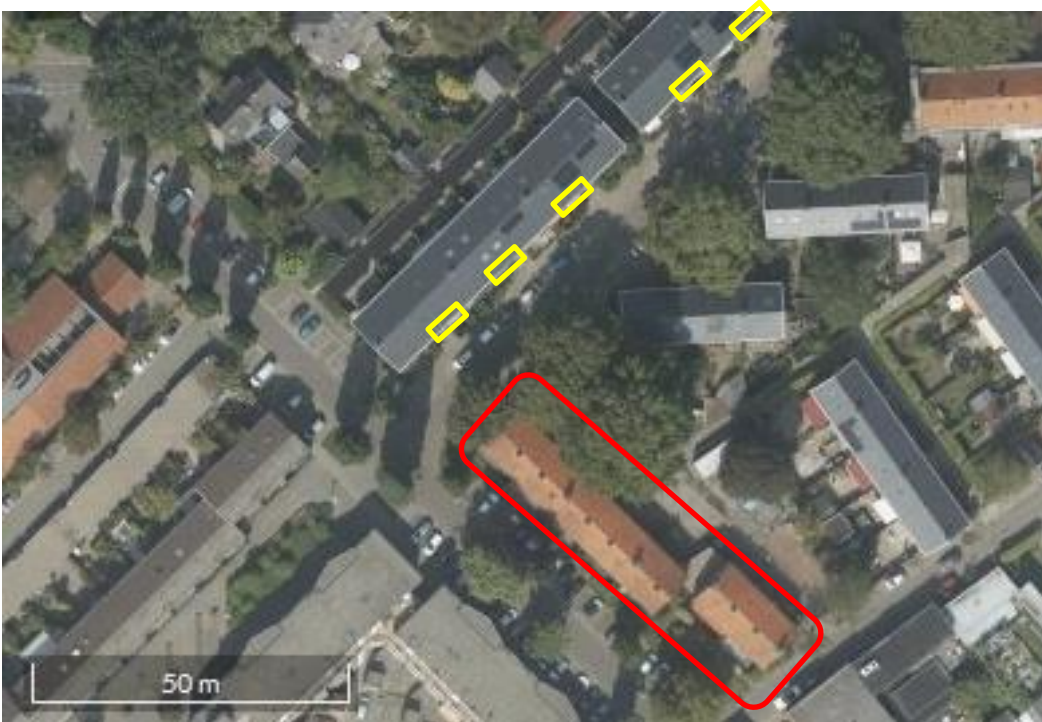
Figuur 12. Ligging van de permanente voorzieningen (twee neststenen per gele omkadering) ten opzichte van het plangebied (rood omkaderd).

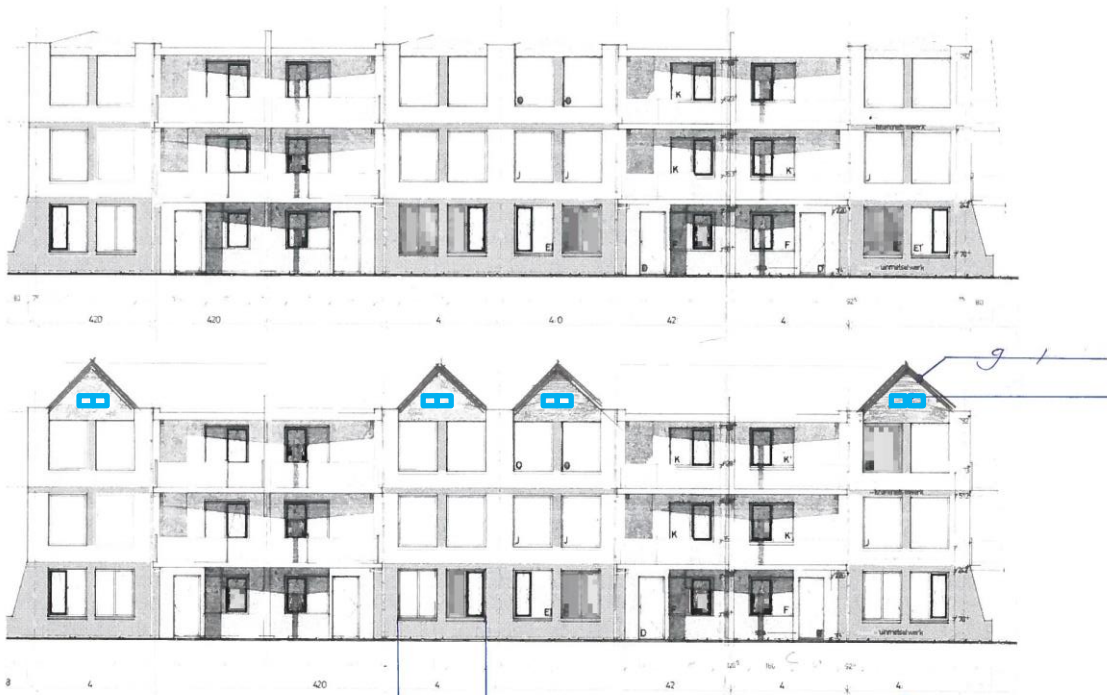
Figuur 15. Oorspronkelijke situatie (boven) en ontwerp permante voorzieningen (onder) van het appartementencomplex, zie ook Figuur 12. Per kopgevel worden twee permanente voorzieningen (neststenen) voor gierwaluw ingebouwd (blauw).

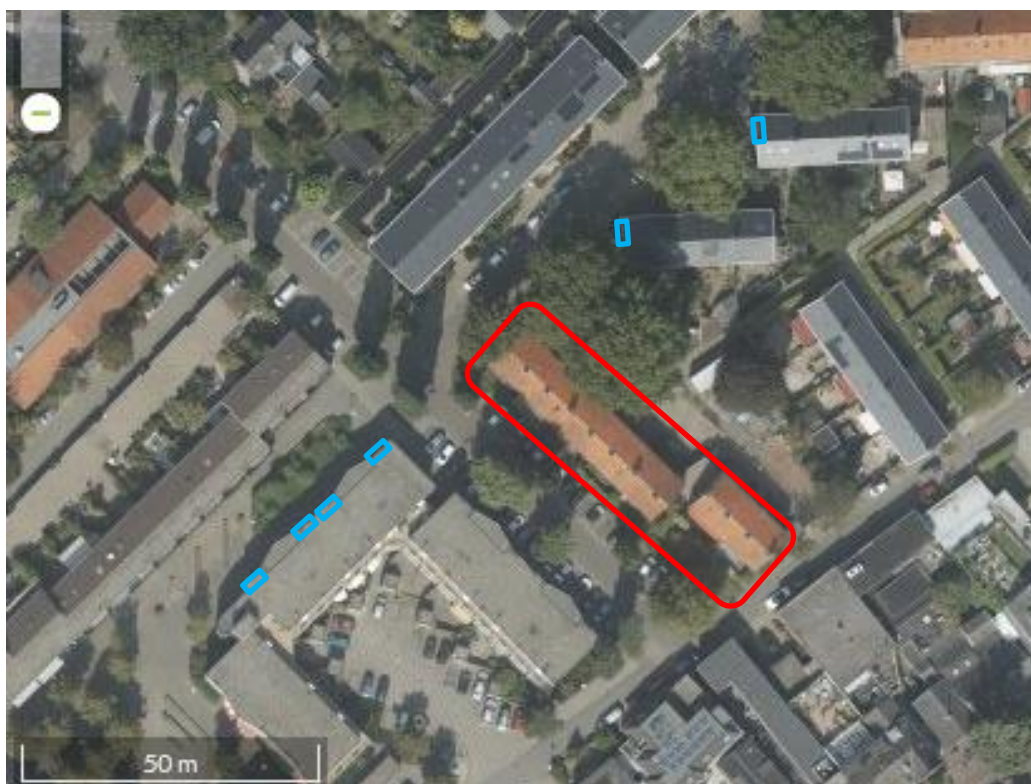
Figuur 16. Ligging 10 permanente voorzieningen buiten het plangebied (twee neststenen per blauwe omkadering) ten opzichte van het plangebied (rood omkaderd).

- Het gaat om de noordwest georiënteerde zijde van de gevel (zie Figuur 16). Deze zijde wordt minimaal opgewarmd door de zon.
 - De hoogte van de permanente voorzieningen is circa 8 meter. Ter hoogte van de gevel zijn geen obstakels en gevaren (bijvoorbeeld een drukke autoweg) aanwezig waardoor sprake is van een vrije en veilige aanvliegroute.

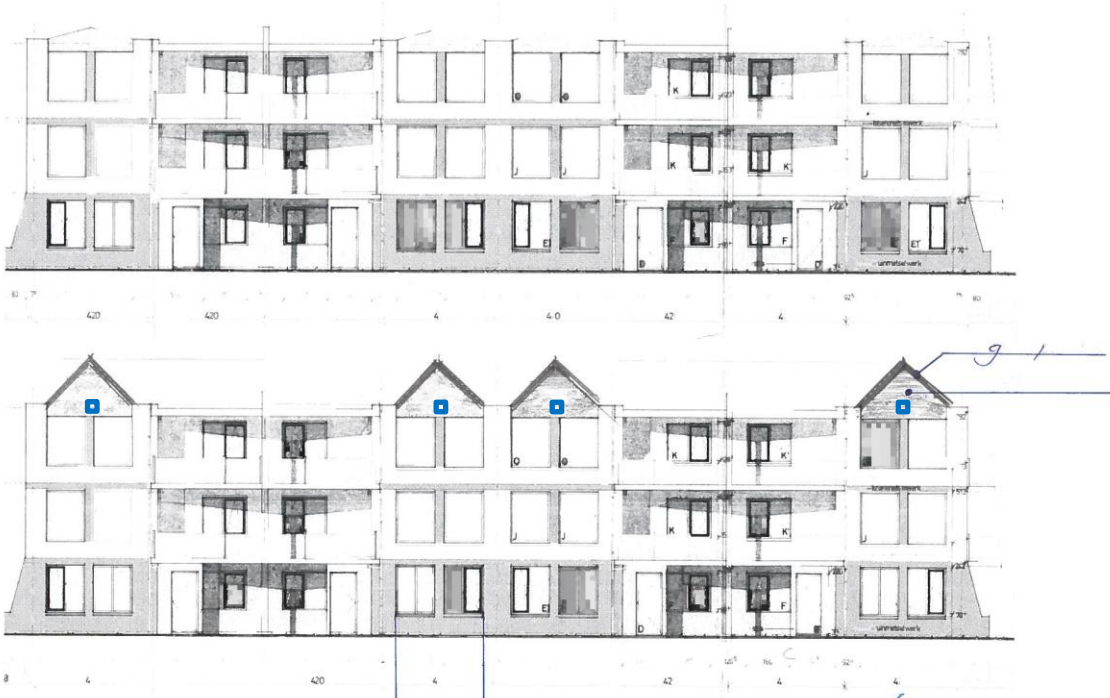
Figuur 17. Oorspronkelijke situatie (boven) en ontwerp permanente voorzieningen (onder) van het appartementencomplex, zie ook Figuur 12. De ruimte onder het dakbeschot is functioneel als verblijfplaats van laatvlieger. Openingen in de kopgevel (blauw) zorgen voor een extra uitvliegmogelijkheid en de mogelijkheid om de loze ruimte in het dak te gebruiken als verblijfplaats.

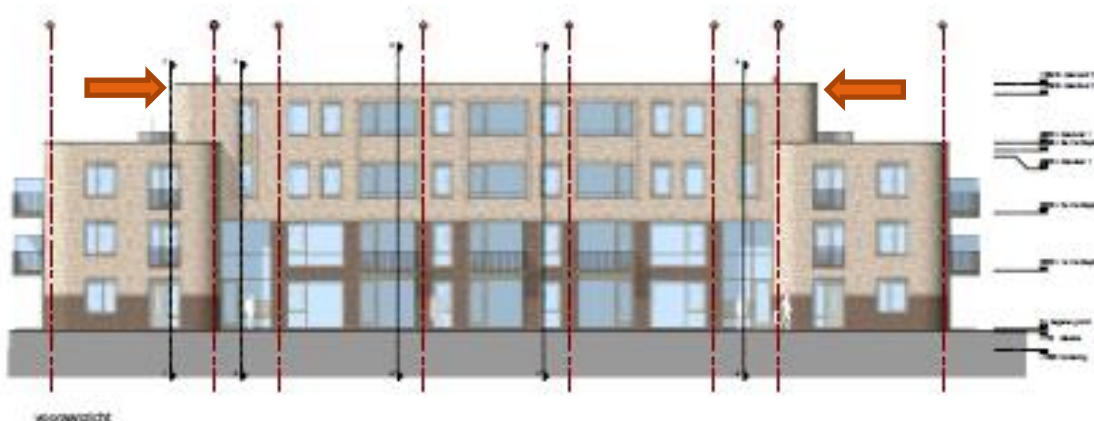
Figuur 20 Nieuwbouw binnen het plangebied. Locatie binnen het gebouw met loze ruimte, zie pijlen. Hier kunnen mogelijk verblijfsmogelijkheden voor vleermuizen gecreëerd worden.

- In de nieuwbouw zijn loze ruimtes aanwezig (zie Figuur 20) waar twee permanente verblijfplaatsen (inbouwstenen, model IB VL 06 Inbouwsteen (www.vivarapro.nl) of iets soortgelijks) voor laatvlieger (en andere vleermuissoorten) gerealiseerd worden. Dient nader bepaald te worden.
