**Aanvullend onderzoek huismus, gierzwaluw en
vleermuizen**

Havenstraat 4-6 te Stampersgat

(2201/255/BBE-01, versie 0)

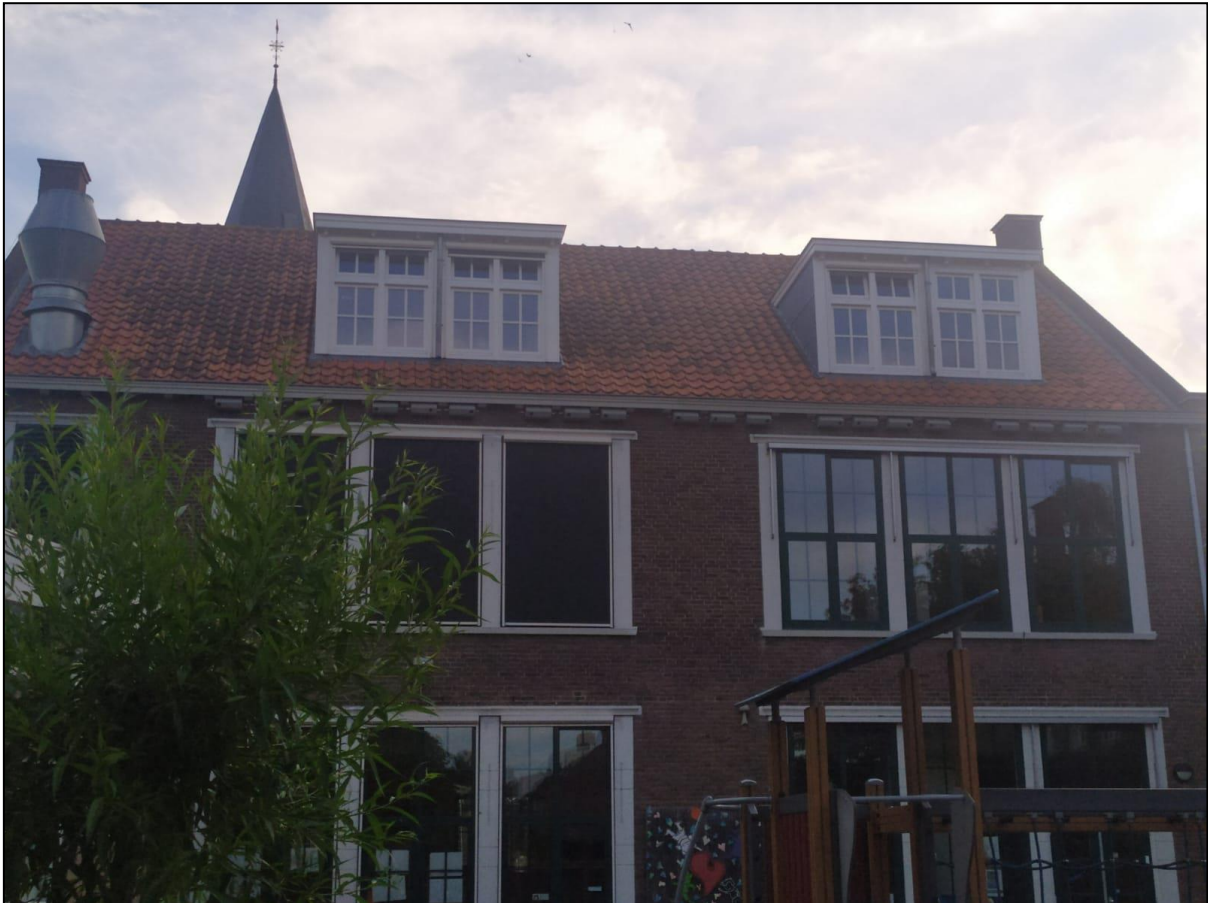
Figuur 4.1: gevel met bewoonde gierzwaluwkasten grenzend aan het plangebied.

Tijdens het veldbezoek van 16 juni 2022 was continu activiteit aanwezig van gierzwaluwen nabij de kasten welke hangen aan de bebouwing van Havenstraat 2 ten zuiden van het plangebied. Zeker zeven van de twintig kasten zijn in gebruik. Vanaf 21:00 uur tot het einde van het onderzoek vlogen regelmatig gierzwaluwen in- en uit deze kasten en zijn er kleine groepjes laagvliegende individuen gierend nabij de kasten vliegend waargenomen. Tijdens het onderzoek zijn steeds groepjes gierzwaluwen van twee tot elf individuen tegelijk boven het plangebied vliegend aanwezig. In de bebouwing binnen het plangebied (Havenstraat 4-6) zijn geen in- of uitvliegende gierzwaluwen aangetroffen.

Tijdens het tweede veldbezoek van 1 juli 2022 is er wederom veel activiteit van gierzwaluwen waargenomen boven het plangebied. De gierzwaluwen vlogen vaak vanuit het schoolplein ten zuiden van het plangebied over de bebouwing heen en weer terug richting het schoolplein. Er zijn weer meerdere in- en uitvliegende gierzwaluwen in zeven verschillende gierzwaluwkasten waargenomen aan het gebouw aan de Havenstraat 2. Tevens is er één in- en uitvliegende

gierzwaluw waargenomen vanuit het dakpannen dak binnen het plangebied aan Havenstraat 4 (figuur 4.1). Dit individu vloog om 20:25 in en om 21:00 weer uit.

Tevens zijn er zeker 8 gierzwaluwkasten in de aangrenzende bebouwing in gebruik. De aangrenzende bebouwing blijft middels het planvoornemen onaantast. Verstoring op deze verblijfplaatsen door bouwwerkzaamheden kan voorkomen worden door de werkzaamheden uit te voeren buiten de periode dat de gierzwaluwen in Nederland zijn, dus buiten de periode van half april tot augustus. Wanneer het werken buiten deze periode en daarmee het voorkomen van verstoring op deze verblijfplaatsen niet mogelijk is, dienen ook voor deze verblijfplaatsen mitigerende maatregelen te worden genomen en een ontheffingsaanvraag te worden ingediend. Bij de voorgenomen sloop- en bouwwerkzaamheden wordt verwezen naar de in hoofdstuk 6 omschreven werkwijze.

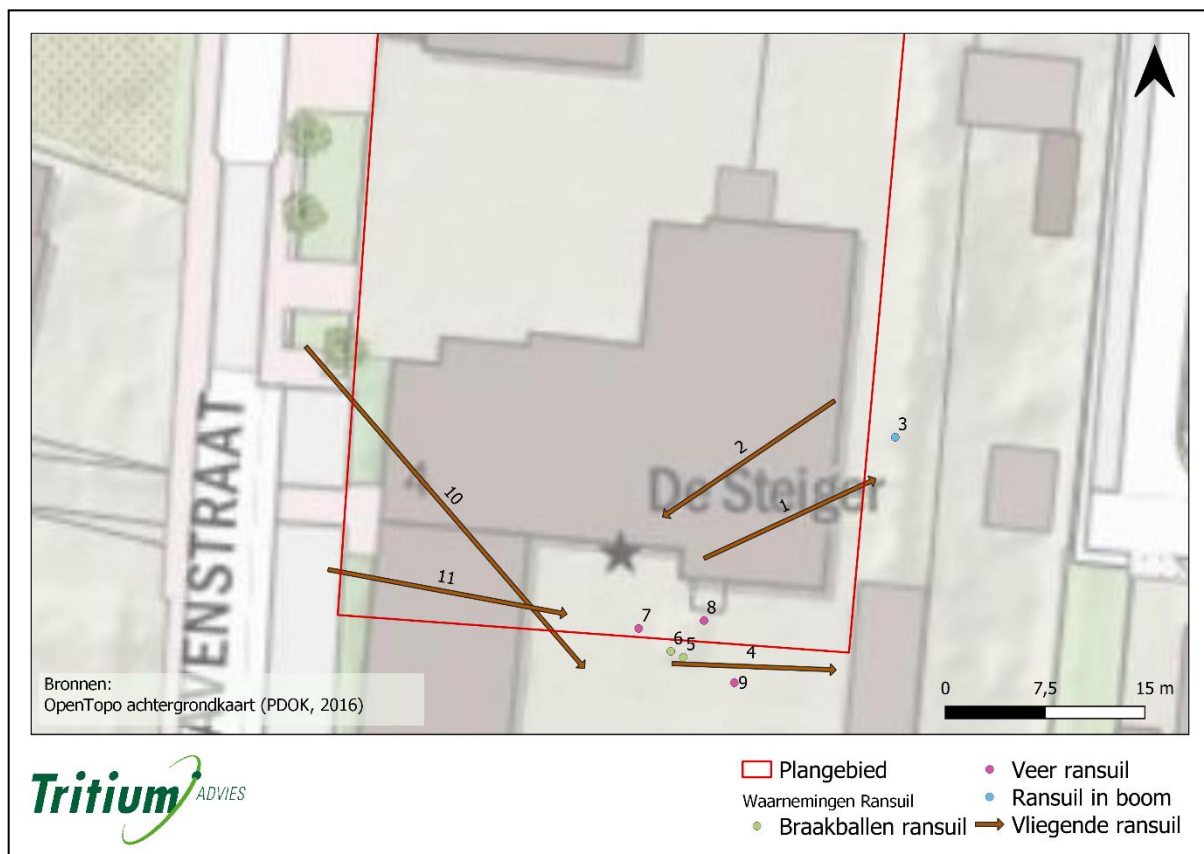
Figuur 5.2: overzicht van waarnemingen ransuil binnen en nabij plangebied.

Bij het veldbezoek op 10 juni 2022 is de ransuil vliegend rondom de bebouwing binnen het plangebied aangetroffen (figuur 5.2 – locatie 1 en 2). Tevens is het individu later waargenomen in een boom ten oosten buiten het plangebied (figuur 5.2 – locatie 3)

Op 1 juli 2022 is de ransuil wegvliegend vanuit de boom op het schoolplein ten zuiden van de bebouwing binnen het plangebied waargenomen (figuur 5.2 – locatie 4).

Gedurende het veldbezoek op 3 augustus 2022 zijn enkele braakballen onder de boom op het schoolplein aangetroffen (figuur 5.2 – locatie 5).

Tijdens het veldbezoek op 1 september 2022 zijn zeker dertig braakballen en een drietal veren van de ransuil onder de boom op het schoolplein (figuur 5.2 – locatie 6, 7, 8 en 9). Tevens is de ransuil van noordwestelijk richting zuidoostelijk vliegend over het plangebied waargenomen (figuur 5.2 – locatie 10).

Tijdens het veldbezoek op 22 september 2022 is wederom de ransuil overvliegend waargenomen. Het individu vloog van het westen richting het oosten over de bebouwing binnen het plangebied (figuur 5.2 – locatie 11).

Gezien het veelvoud aan waarnemingen van de ransuil gedurende de onderzoeken en de aantallen aangetroffen braakballen onder de boom op het schoolplein ten zuiden van de bebouwing, kan worden aangenomen dat de ransuil de boom op het schoolplein benut als roestplaats. Deze roestplaats zal middels de geplande werkzaamheden niet onverstoord of onaangetaast blijven. Hiervoor dienen mitigerende maatregelen te worden genomen.
