Landschapsanalyse Veldbloemenhof en omgeving

Opgesteld door Marco Taks
Datum: 2 februari 2024
Versie: 01
Status: Definitief

Gemeente Etten-Leur heeft in 2023 Orbis gevraagd om een ontwerp voor de nieuwe woonbuurt met sociale huurwoningen te maken.

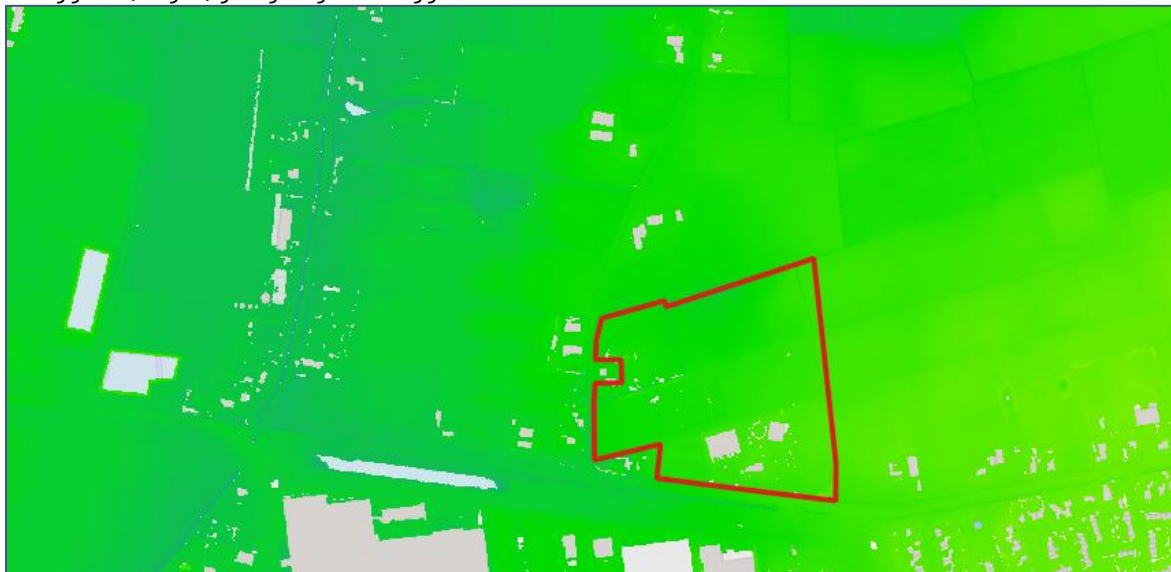
Figuur 2: Hoogtebeeld (donker groen=laaggelegen geel=hooggelegen)

Ook de hoogtekaart geeft duidelijk weer dat de percelen op de overgang van het beekdal naar het omliggend (hoger) gelegen gebied liggen.

Door de hoge ligging op zandgrond kan hemelwater in het gebied infiltreren of bij overschot afstromen richting de Laakse Vaart.

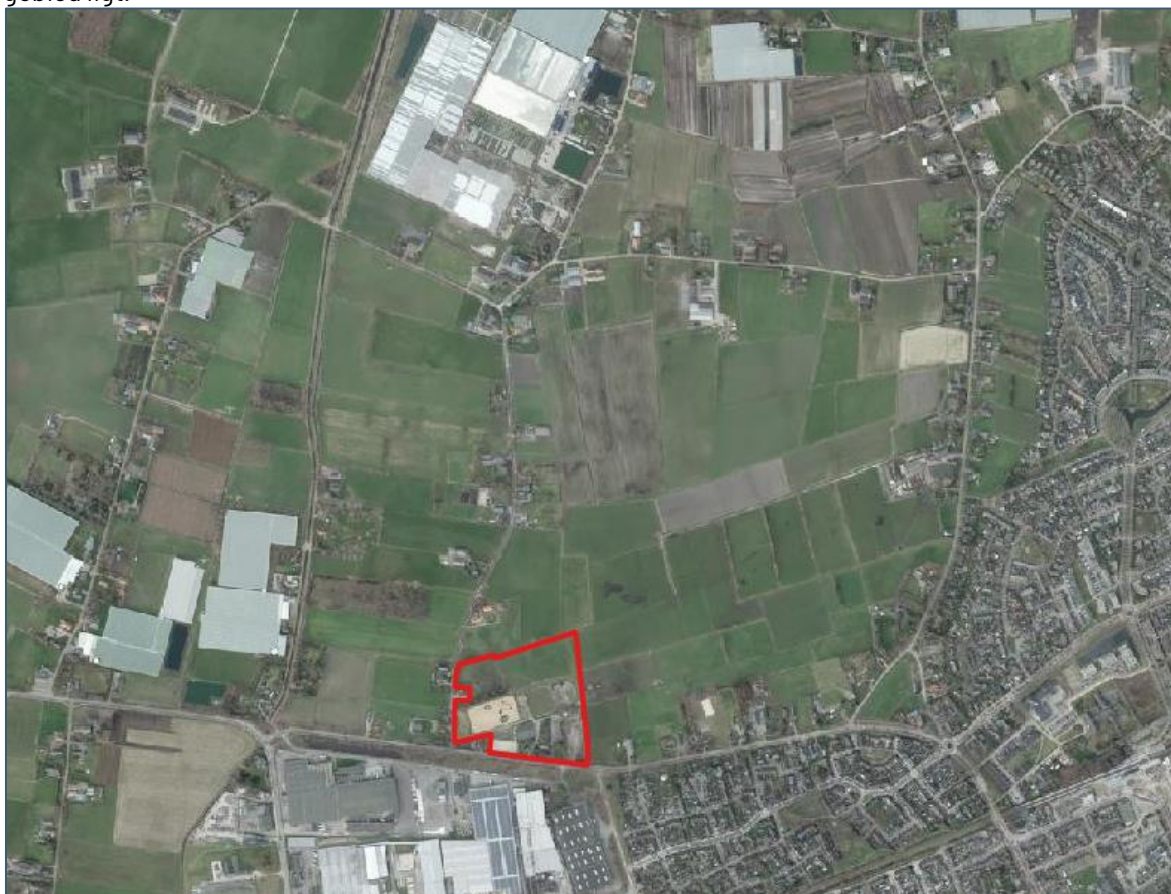
Figuur 4: Huidige situatie

Als landschappelijke ondergrond gaan we uit van het huidige landschap (zie Figuur 4) waarin het gebied ligt.

Het landschap in de omgeving van het projectgebied is divers maar kwalitatief van relatief lage waarde. Aan de zuidzijde liggen een lokale ontsluitingsweg en een bedrijventerrein. In de directe omgeving aan de noord- oost en westzijde wordt het gebied omringt door agrarische (glastuinbouw)bedrijven en particuliere woningen

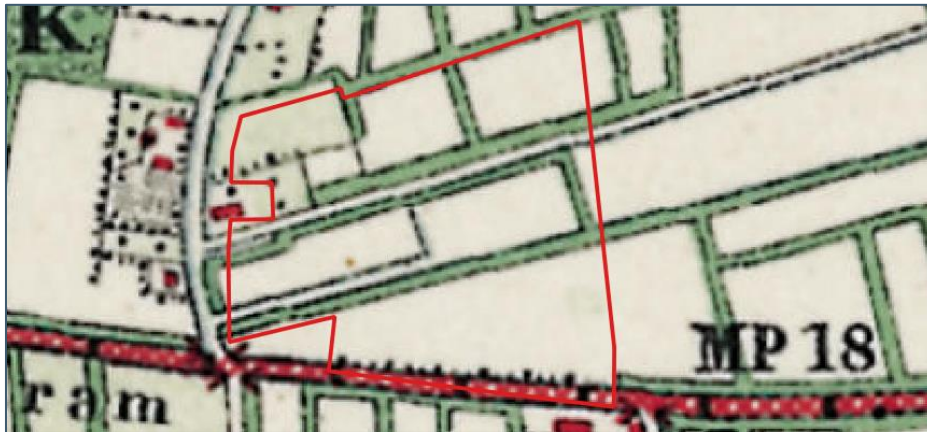
Figuur 5: Situatie circa 1900

Op basis van het het beschikbare kaartmateriaal dat is geraadpleegd (tot circa 1900, zie Figuur 5) is vastgesteld dat hier oorspronkelijk sprake was van een kleinschalig landschap dat is ontstaan door agrarisch gebruik (dit ligt in lijn met de bodemgegevens). Door ruilverkaveling zijn de kleine met houtsingels omzoomde landbouwpercelen vorige eeuw grotendeels verdwenen. Sinds begin deze eeuw is het gebied ingericht met verschillende paardensport faciliteiten zoals een renbaan, stapmolen, jurytoren, springpiste, etc. (zie Figuur 7). Hierdoor is een rommelig beeld met beperkte landschappelijke en ecologische waarde ontstaan. Door drainage ontwaterd het gebied versneld en wordt met grondwater de springpiste vochtig gehouden.
